بررسی و شبیه‌سازی آنالیز تخریب زانویی ۹۰ درجه

در این تحقیق، تخریب زانویی یک خط لوله گاز طبیعی در ایستگاه تقلیل فشار به زاویه ۹۰ درجه مورد مطالعه قرار گرفت. این قطعه، با وجود اینکه در شرایط عملیاتی قرار نگرفته اما پس از عملیات جوشکاری، ترک طولی در قطعه ایجاد شده‌است. به‌منظور شناسایی عوامل تخریب زانویی، آزمایش‌هایی از قبیل شکست‌نگاری و بررسی ساختار ماکروسکوپی ترک، تحلیل ترکیب شیمیایی با استفاده از آزمون کوانتومتری، میکروسکوپ نوری^۱، میکروسکوپ الکترونی روبشی^۲، طیف‌سنجی پراش انرژی پرتو ایکس^۳، آزمون ماکروسختی و همچنین آزمون کشش در دمای محیط انجام شد. براساس تحلیل نتایج و مدل‌سازی‌های انجام شده بر زانویی، عامل اساسی ایجاد ترک، مربوط به مشکلات مراحل ساخت و تنش‌های پسماند ناشی از عملیات جوشکاری است. افزایش میزان سختی در نزدیکی ترک، نشان‌دهنده تأثیر تنش‌های پسماند بر ریزساختار قطعه در طی عملیات جوشکاری است. همچنین این امر موجب کاهش استحکام مکانیکی به‌صورت موضعی شده‌است. بر همین اساس، آخال‌ها، نقاط ضعف ریزساختاری و ترک‌های میکروسکوپی در تصاویر حاصل از میکروسکوپ‌های نوری و الکترونی روبشی مشاهده شد. در نتیجه می‌توان گفت، قطعه مورد بررسی، در اثر فرآیند جوشکاری حساس شده و در معرض تنش‌های پسماند قرار گرفته است.

Examination and Simulation of Failure Analysis in 90-Degree Elbow Joints

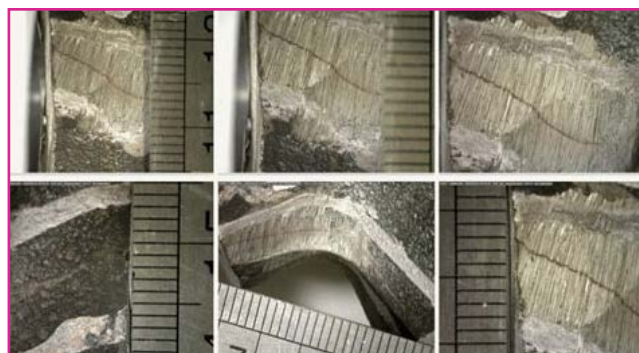
به‌منظور مشاهدات بصری، شکست‌نگاری^{۲۳} با استفاده از روش استریوگرافی از نمونه مورد مطالعه انجام شد که در شکل (۲) تصاویر حاصل، نشان داده شده‌است. براساس تصاویر گرفته شده، ترک به‌صورت طولی رشد نموده و شیار ایجاد شده در بین ترک، با محصولات خوردگی پوشانده شده‌است. سطح خارجی ترک، دارای ظاهری خشن است که یکی از مشخصه‌های اصلی ترک خوردگی تنش^{۲۴} است. با این وجود، به دلیل عدم بکارگیری قطعه در شرایط سرویس‌دهی و در نتیجه، عدم تماس با محیط خورنده، که یکی از الزامات ترک خوردگی تنش است، در نظر گرفتن این پدیده به‌عنوان سازوکار شکست در زانویی، غیرقابل قبول است. ابتدا و

انتهای ترک ایجاد شده به دهانه‌های البو^{۲۵} اشاعه پیدا کرده است که به طور مشخص نواحی متأثر شده از جوشکاری قطعه بوده است. این موضوع نشان‌دهنده وجود تنش‌های اضافی در قطعه است. این تنش‌ها می‌توانند به صورت اعمالی، ناشی از عملیات جوشکاری و یا فرآیند تولید باشند و یا به صورت باقیمانده در قطعه وجود داشته باشند. بر این اساس می‌توان گفت، در حین عملیات جوشکاری باید دو فرآیند پیش گرم و عملیات حرارتی بعد از جوشکاری^{۲۶} به منظور جلوگیری از تنش‌های حرارتی و یا برطرف کردن آنها روی قطعه صورت گیرد. بدین منظور قبل از فرآیند جوشکاری، نمونه، گرم می‌شود تا افزایش دمای ناگهانی، در نمونه صورت نگیرد و تنش‌های حرارتی در آن ایجاد نشود. در فرآیند عملیات حرارتی بعد از جوشکاری، نمونه به منظور برطرف کردن تنش‌های ایجاد شده در حین فرآیند، عملیات حرارتی می‌شود.
