حسین محمدی^{۱*}آرزو باباییان^۲، مازیار نادر اصلی^۳

تخمین عمر باقیمانده لوله‌های فولادی ASTM A106 grade B به کار گرفته شده در صنایع پالایشگاهی

Estimation of Remaining Life of ASTM A106 Grade B Steel Pipes Used in Refinery Industries

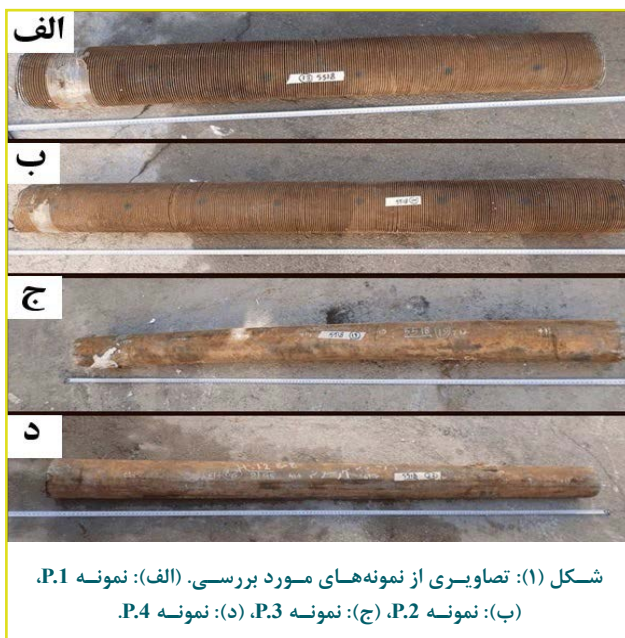
شکل (۱): تصاویری از نمونه‌های مورد بررسی. (الف): نمونه P.1. (ب): نمونه P.2. (ج): نمونه P.3. (د): نمونه P.4.

در این پژوهش در راستای مطالعات تخمین عمر باقیمانده لوله‌های فولادی API 106 grade B به کار گرفته شده در صنایع پالایشگاهی، ۴ نمونه لوله که دو نمونه P.1 و P.2 دارای fin (سطح اضافه) و نمونه‌های P.3 و P.4 بدون fin بوده‌اند، مورد بررسی و مطالعه قرار گرفتند. در شکل (۱) تصاویری از نمونه‌های مورد بررسی نشان داده شده است. براساس تصاویر موجود، در سطح لوله‌ها، پدیده‌های اکسیداسیون و کربورازسیون رخ داده است که با محصولات خوردگی حاصل از آن روی سطح مشاهده می‌شود. در جدول (۱)، چگونگی نمونه‌برداری از هر نمونه ارائه شده است.
